1. Posouzení zdravotního stavu stromů Hlohu obecného – **Crataegus oxyacantha var.**

Paulie Redh v Bakově nad Jizerou v ulici Palackého.

Č.j.: 12-05-30-HO-1

Zápis z inspekčního šetření

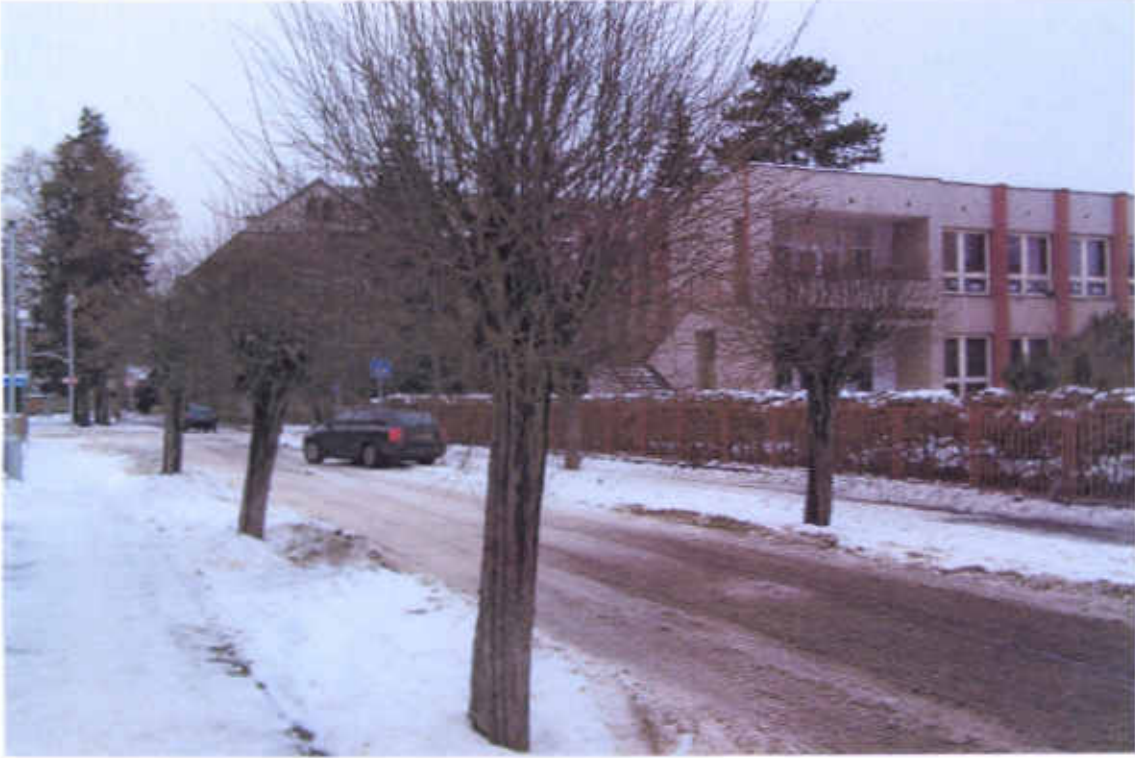
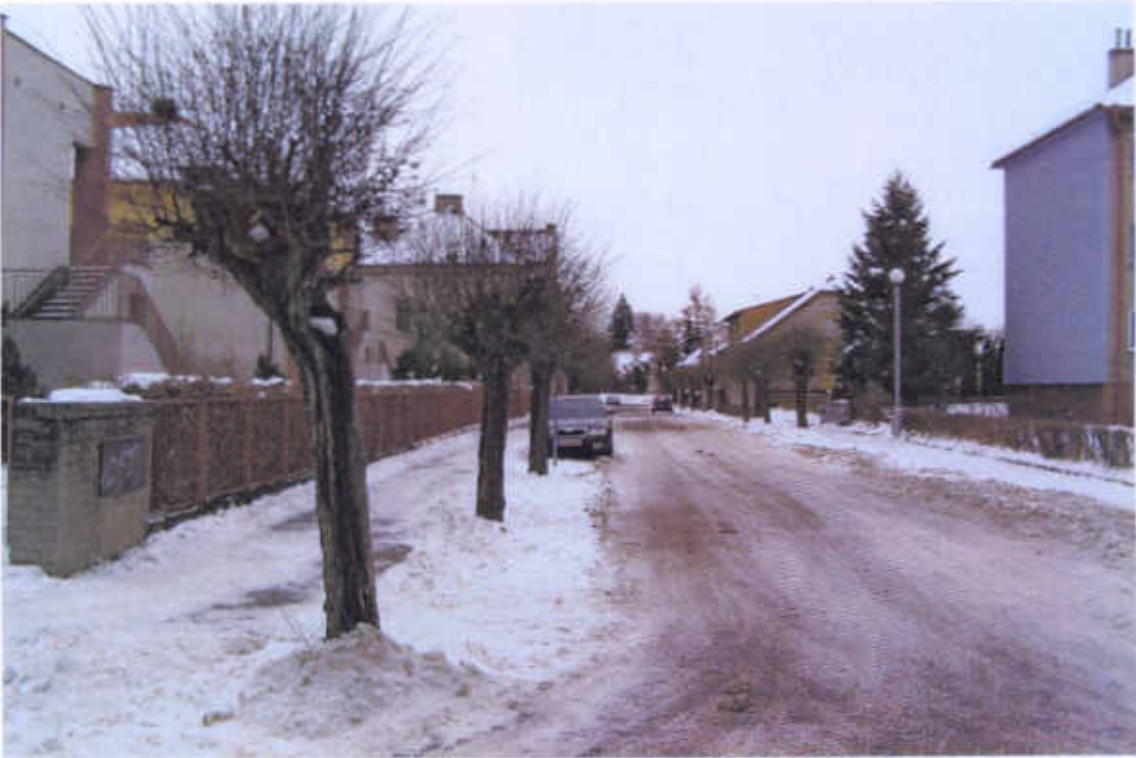
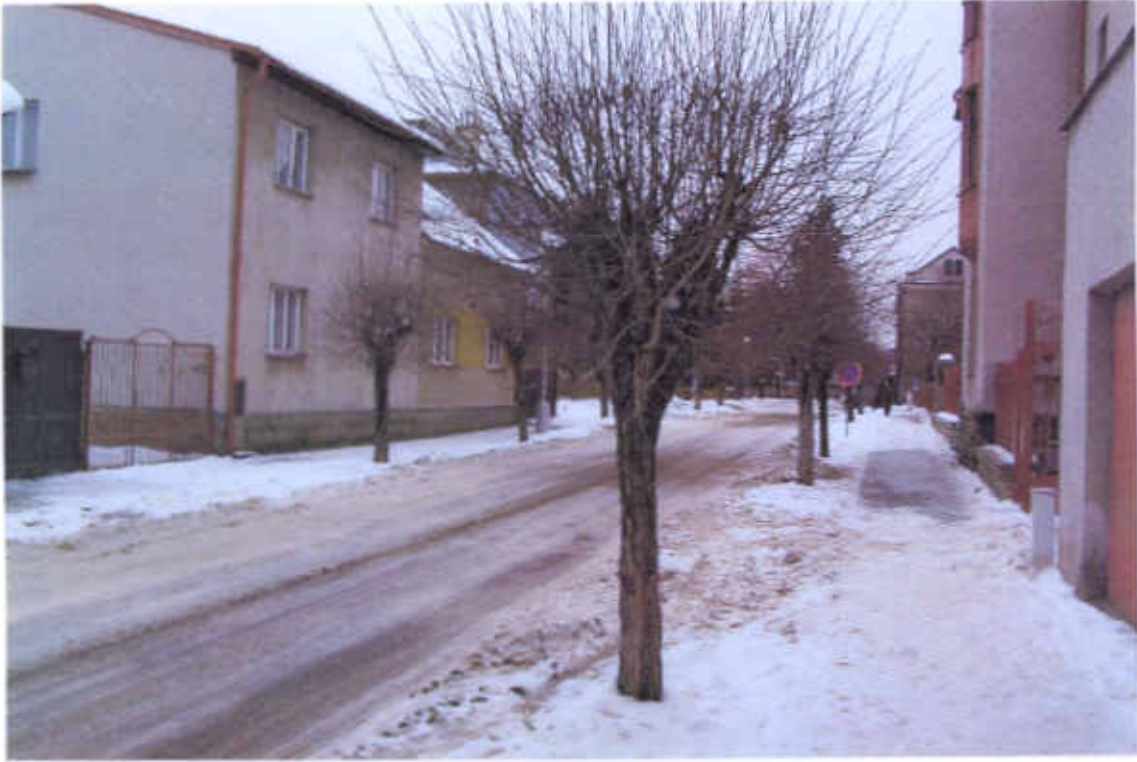
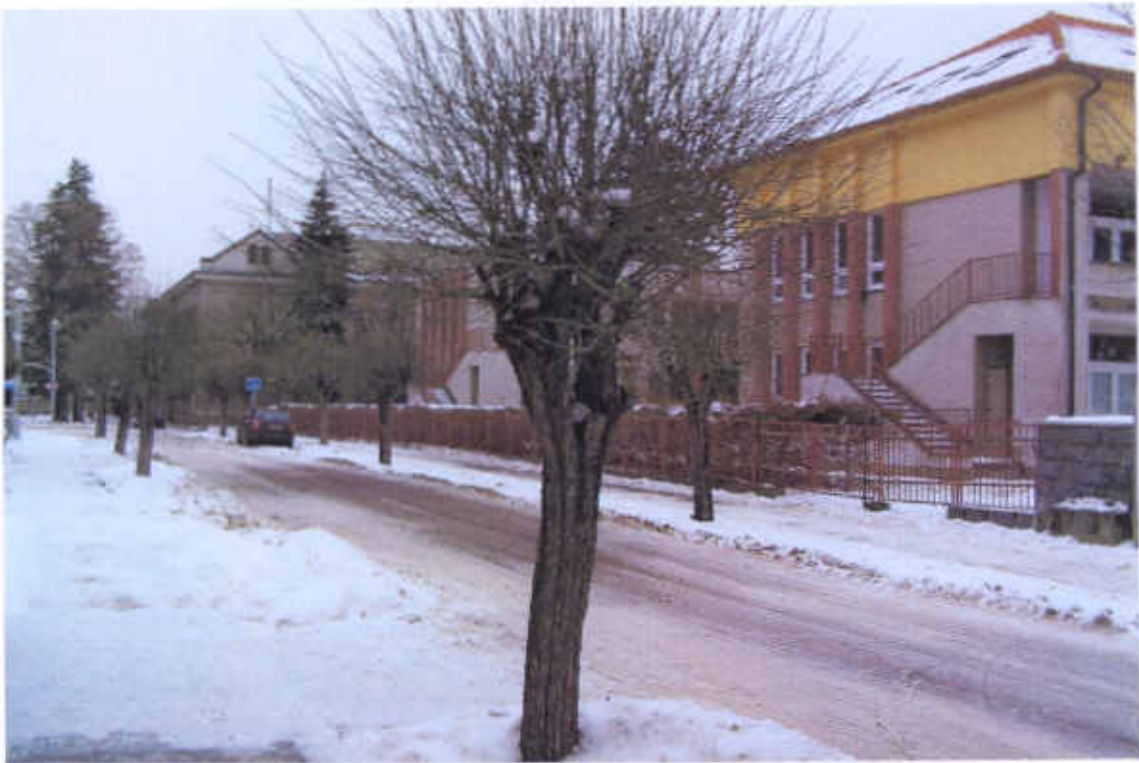
1. Stromořadí je vysazeno ze stromů Hlohu obecného – **Crataegus Oxyacantha var. Paulii Redh.** Výsadba je starší 50 let, značně prořídla. Koruny proschlé, kmeny poškozené, duté při větru hrozí prasknutí nebo vyvrácení.

Hlohy v našich podmínkách trpívají chorobami, na lepkavý povrch listů způsobený Mšicemi a larvami Puklice se usazuje prach i čern listová a olistění je pak nevzhledné. Některé choroby jsou přenosné na ovocné stromy. Jelikož se jedná o velmi frekventovanou ulici, kde se pohybuje velké množství školní mládeže, doporučuji obnovu tohoto stromořadí.

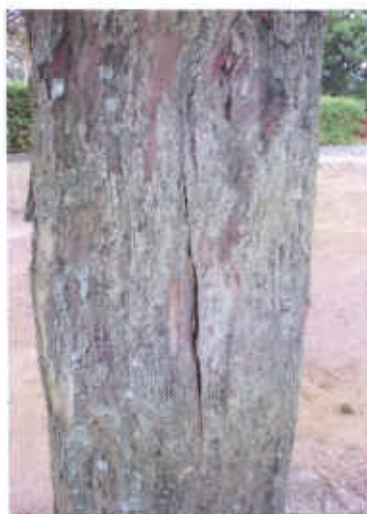
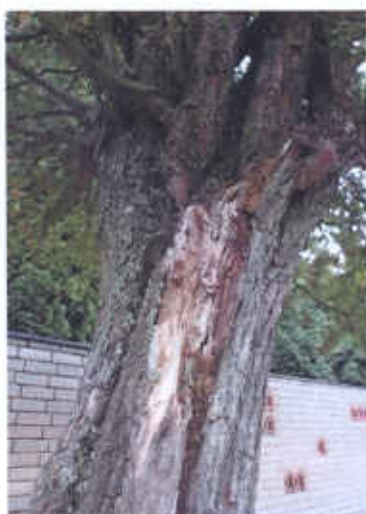
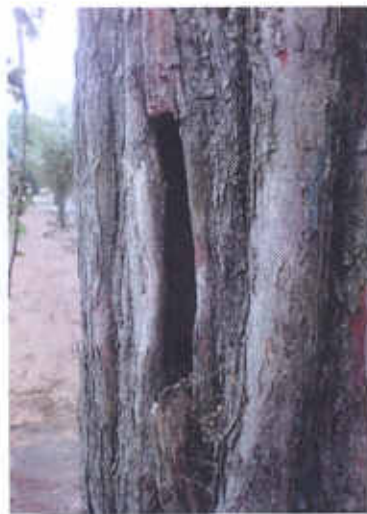
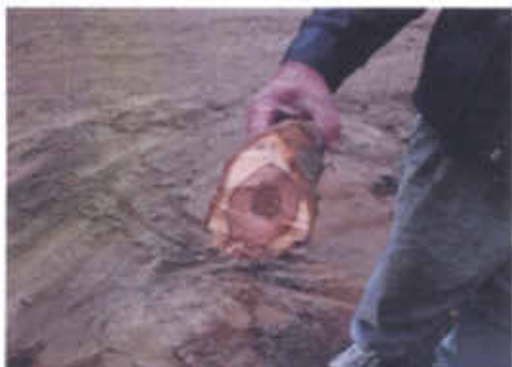
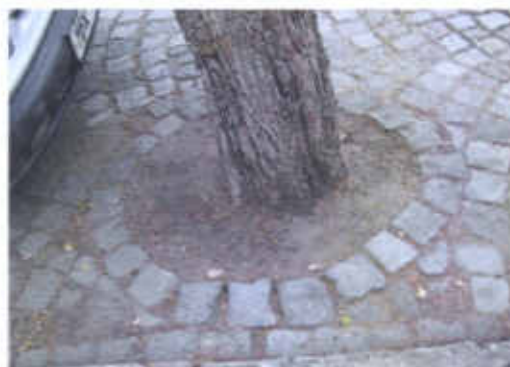
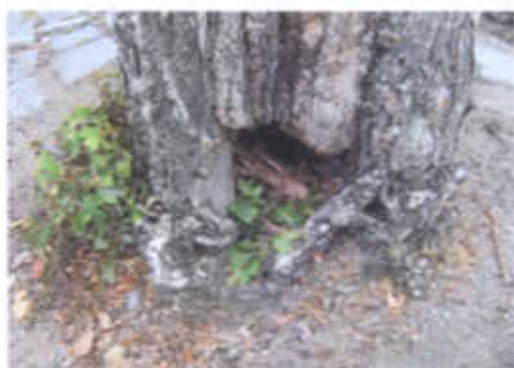
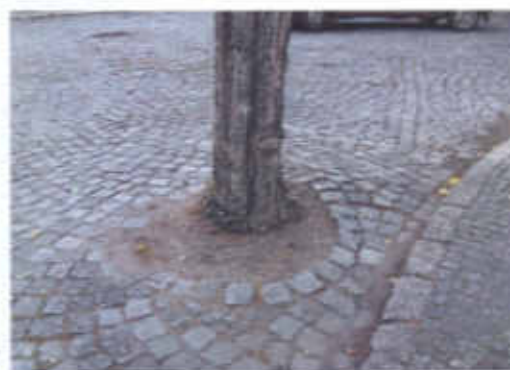
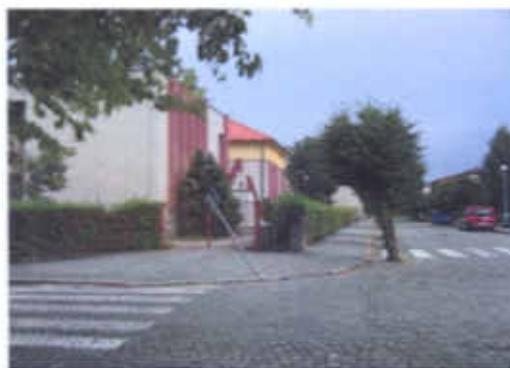
Alej je monodruhová, všechny stromy rodu hloh, konkrétně *Crateugus laevigata* (hloh obecný růžový). Stáří stromů je u všech dřevin stejné, odhadovat lze stáří 60 až 80 let. Dřeviny ve stromořadí působí stejným dojmem, evidentně byly tvarovány a jejich tvar je velmi vyrovnaný. Dřeviny nikde nazasahují do zahrad domů, zřejmě zde docházelo k pravidelné cyklické údržbě. Dřeviny jsou staré, jde o krátkověkou dřevinu. Přibližně polovina dřevin již ve stromořadí schází. Stav stromů je velmi podobný, stárnoucí dožívající exempláře s množstvím defektů (prasklé kmeny, odpadávající části dřeva, steřď větví i kořenů zasažený hnilobou). Alej není pod památkovou ochranou a zřejmě má jen malou historickou hodnotu. Velmi cenná je, ale z hlediska architektonicko - kompozičního (zdůrazňuje střed intravilánu) a zejména zde plní velmi výraznou mikroklimatickou funkci. Z hlediska ochrany přírody a krajiny jde o plnohodnotný krajinný prvek ve formě sídelní zeleně (zeleň sídla, zeleň obce).

Alej je z hlediska kvality porostu polorozpadlá, dále stárne a rozpadává se. Nejsou zde patrné žádné pokusy o obnovu. Dendrologický potenciál stromořadí je přinejmenším sporný, spíše

velmi nízký, a je evidentní, že pouze péstební (arboristické) zásahy situaci nevyřeší. Každopadně je třeba rozsáhlého zásahu jinak bude brzy ohrožena sama existence obou liniových prvků. Bez patřičného zásahu se alej rozpadne a součástí tohoto procesu může být poškození zdraví a majetku obyvatel pádem větví či celých stromů. Množství defektů je značné, rozhodně větší než by odpovídalo frekvenci osob, pod těmito stromy se pohybujících. Je třeba si uvědomit, že cíl pádu je zde značný. I při pádu či rozlomení těchto nevysokých stromů (stromy se sesazovanou tvarovanou korunou) může dojít k problému. Situaci je třeba neodkladně a komplexně řešit. Zde je nezbytné si uvědomit, že zde prochází velké množství malých dětí a tudíž, i když nejde o příliš vysoké dřeviny (cca 6 m), by každý pád větve či rozlomení stromu mohlo mít fatální důsledky. Samozřejmě se však musí jednat o postup zákonný, v souladu se zákonem o ochraně přírody a krajiny a také je třeba zvolit přístup šetrný k místním obyvatelům, citlivě podané a včasné informace. Je třeba přistupit k celkové obnově stromořadí v době vegetačního klidu a pro nově vysazené stromy zajistit mnohem lepší podmínky, zejména mnohem větší prokořenitelný prostor pro kořenový systém nově vysazených dřevin.

Odstranit je třeba celkem 15 stávajících dřevin. Dalším krokem by měl být komplexní odborný návrh obnovy aleje vycházející z tohoto posouzení. Též je třeba, aby návrh obnovy aleje obsahoval nejen výměnu dřevin kácených nyní (po zpracování tohoto posouzení), ale i náhradu dřevin kácených dříve (již odstraněných a nenahrazených). Velmi podstatné však je, aby návrh obnovy aleje obsahoval i precizní návrh povýsadbové péče, bez následné kvalitní odborné údržby půjde o předem zmařenou investici.
