# Bakov nad Jizerou - obnova zeleně na Mírovém náměstí

## **Bakov nad Jizerou** **- obnova zeleně na Mírovém náměstí**

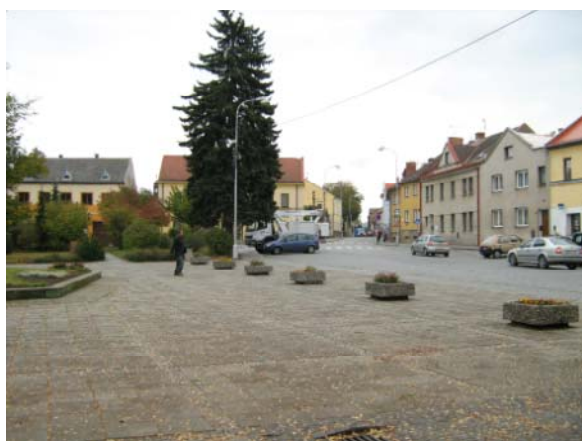
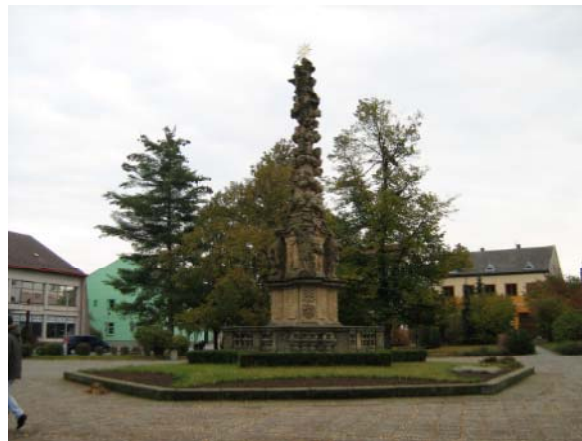
V současné době je nejen zeleň v parku, ale celý park v poměrně špatném stavu, z části vlivem vichřice, která se zde 23.7.2009 prohnala, z části vlivem nedostatečné údržby, která zde několik desítek let zpátky není dostačující. Velká část vegetativních prvků byla při vichřici poškozena, některé stromy spadly či se vyvrátily, část stromů byla nevratně poškozena a již byly či budou muset být vykáceny, aby nebyly ohrožením pro procházející osoby a návštěvníky parku. Ze zbývajících částí dřevin je část, bohužel však velmi malá část dřevin, dlouhodobě perspektivní a zbývajících částí dřevin není perspektivní z různých důvodů, některé dřeviny jsou již staré, na hranici své životnosti, některé stromy mají závažná poškození, navzájem se omezují ve zdárném růstu a vývoji, některé jsou pouze nevhodně zapěstované či neestetické atd.

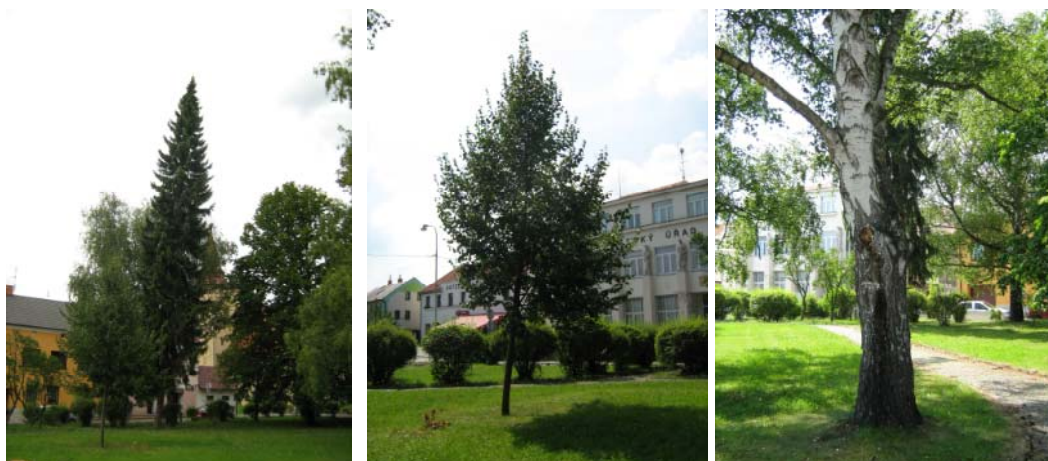
### *Stromy ve druhé části parku :*

Druhá část (č.II - zbývající plocha zeleně od již rekonstruované části parku až ke komunikaci oddělující zelenou plochu parku od zelené plochy před kostelem). Tato plocha zeleně by měla být rekonstruována co nejdříve, v této ploše se dosud nacházejí stromy ve velmi špatném zdravotním stavu, které je třeba odstranit tak, aby již na jaře bylo možné plochu osázet dřevinami novými. Tady je možné ponechat soliterní poměrně nedávno vysazenou lípu (S9) jako centrální prvek oblouku cesty, i když její kmen neroste „správně“ ve svislici. Její náklon je možné ještě stále řešit řádným zakulováním a postupným hloubkovým obrytím poškozené části kořenového systému, samozřejmě v kombinaci se zvýšenou záhlívkou. V této ploše je možné ponechat jako dočasnou soliteru 1 strom břízy (S21), který je zdravotně v pořádku. Druhý strom břízy (S20), který je ve velmi špatném stavu je třeba z blízkosti cesty urychleně odstranit. Tato bříza má nevratně poškozený kmen, ve kmeni rozsáhlou hniající dutinu, ze které po deštích vytéká hniající zabarvená tekutina, která znečišťuje kmen. Celkově se jedná o strom provozně velmi nebezpečný, u kterého hrozí pád koruny stromy na osoby pod ním procházející.

V ploše se dále nachází zcela nestabilní a havarijní strom smrku (S10), průměrně kvalitní bříza (S11), 3 neošetřované lípy v podprůměrném stavu (S12, S13 a S31), dvoják stromu lísky turecké (S14), u kterého hrozí bezprostředně riziko rozlomení a 4 nevzhledné a neestetické smrky stříbrné bez dlouhodobé perspektivy. Z nižších dřevin jsou zde 3 z kompozičního hlediska zcela bezvýznamné sloupovité jalovce a 1 nekvalitní špatně zapěstovaná sazenice javoru jasnolistého. Právě do těchto míst je třeba vysázet nové dlouhověké vzrůstné dřeviny, které zabezpečí zelenou „hmotu“ parku a vytvoří zcela novou kostru tohoto místa (červenolisté javory, sloupovité buky a duby červené). U komunikace je stávající vodní prvek, který je nutné v budoucnu opravit a zprovoznit. Vyšší zeleň zde bude doplněna o stále zelené a krásně kvetoucí dřeviny rododendronů a azalek. Podsadbu ještě doplní keře listnaté (například bobkovišeň lékařská nebo *Pieris japonica*) a keře jehličnaté (například *Taxus baccata* „Repandens“). Také je dle možností uvažovat s malým vřesovištěm. Na osluněné straně budou obnoveny původní záhony růží polyantek, doplněné o růže sadové.

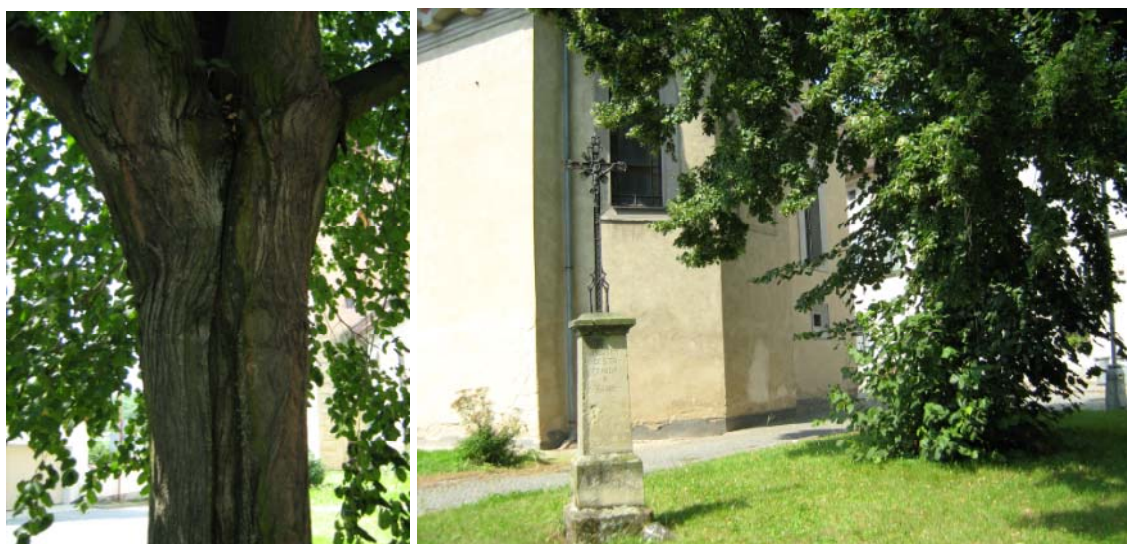
#### *Stromy před kostelem – plocha parku č. III :*

Zelená plocha označená v mapě č. III - před kostelem je dnes ozeleněna hojně (stávající 4 stromy lípy a z kompozičního hlediska bezvýznamný zakrnělý tvarově deformovaný smrk stříbrný), ale pouze 1 strom lípy (S41) je vysoce kvalitní a má dlouhodobou perspektivu. 1 lípa je v průměrném stavu (S39) a 2 stromy lípy jsou nekvalitní a provozně nebezpečné (S38 a S40). Tyto stromy nemůžou na stanovišti zůstat a je třeba je postupně nahradit novými dřevinami, které budou kvalitně zapěstované a budou důstojnou kulisou pro křížek i pro pomník, které zde stojí. Plochu je třeba doplnit o parkové lavičky. Plocha zeleně dnes není doceněna, jde o velmi důležitý nástupní prostor před kostelem, je to důstojné místo s velmi zvláštní atmosférou, které působí velmi klidným dojmem i přes přítomnost 2 komunikací, které plochu zeleně pomyslně svírají. Podél komunikace, na uvolněné místo bude liniově vysazeno 5 kulovitých platanů (*Platanu acerifolia* „Alphen's Globe“).

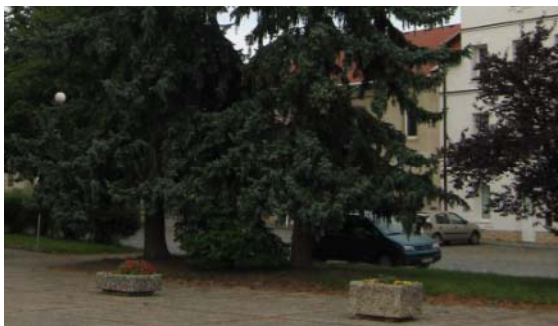
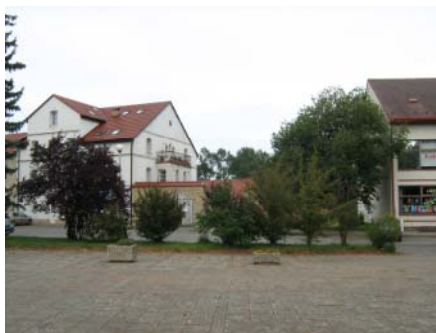
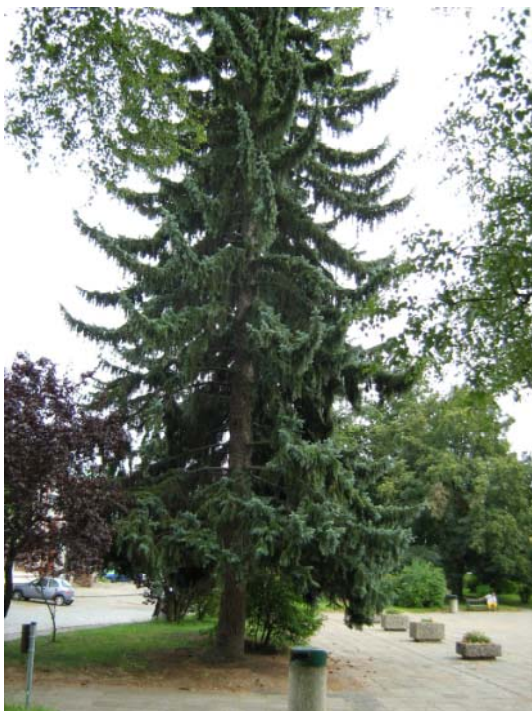
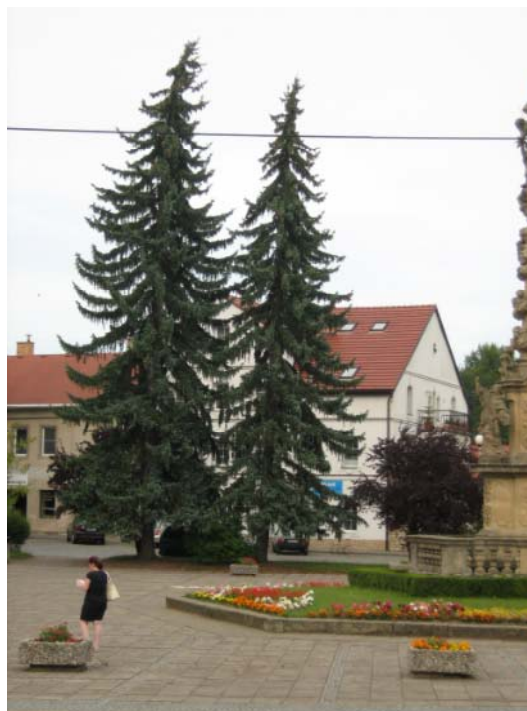
### *Stromy v ploše parku č. IV :*

Trojúhelníková plocha v mapě označená č. IV. odděluje zadlážděnou centrální plochu parku od komunikace vedoucí po obvodu náměstí. Plocha je dnes špatně vymezená a rostou v ní 2 esteticky podprůměrné stříbrné smrky (S15 a S22) a 2 vícekmenné dřeviny - červenolisté okrasné slivoně (S23 a S24). Plochu je třeba jasněji vymežit a stabilizovat, již v návaznosti na obvodové stromořadí, které zde bude procházet. Zároveň bude tato plocha pozadím pro střed parku – morový sloup.

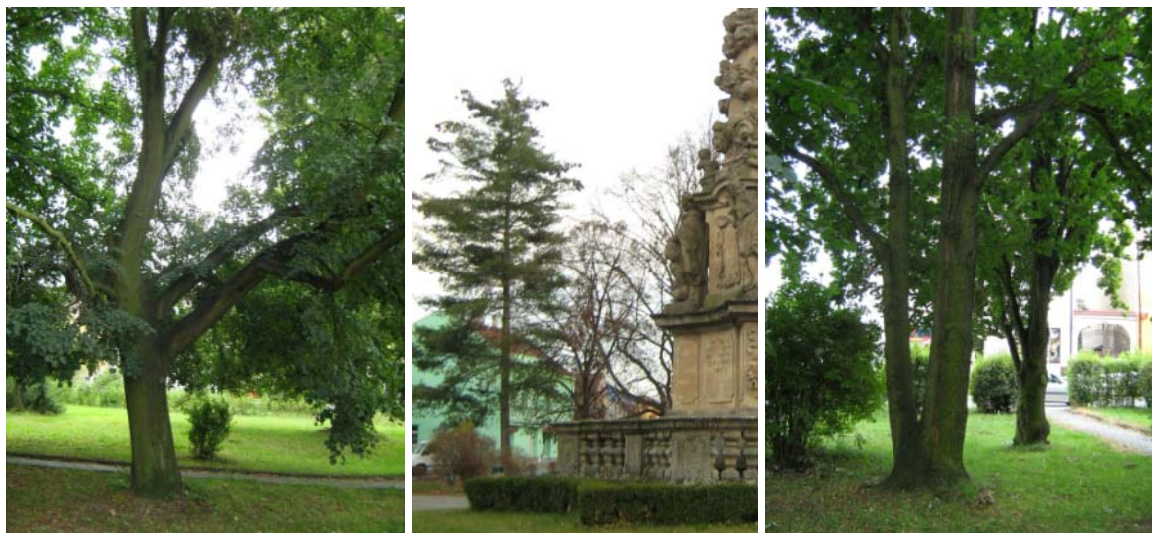
*Stávající dřeviny v ploše parku č. V :*

Pátá část parku (plocha označená v mapě č. V ) je v současné době poškozená vichřicí, okraj porostu byl odkryt, porost je destabilizován, některé stromy zde zcela spadly, jiné mají vichřicí poškozené koruny a u některých stromů ještě dnes visí v koruně suché a polámané větve. Porostní skupina je velmi hustá, zcela nestabilní a obsahuje velmi problematické dřeviny. Jehličnatý strom borovice vejmutovky (S25) je ve velmi špatném zdravotním stavu a lze konstatovat, že brzy uhynie (uschne) sám tzv. nastojato. Za ním rostoucí strom lípy (S32) je v poměrně dobrém zdravotním stavu a po provedení zdravotně-bezpečnostního řezu bude dominantou této plochy. Podél chodníku rostoucí stromy – 4 ks, jsou ve špatném stavu, neperspektivní a provozně nebezpečné. Jedná se o dřeviny : jednostranná nekvalitní lípa (S27), dvoják stromu turecké lísky (S28), který je v rozdvojení vysoce nestabilní (hrozí rozlomení obou kmenů směrem od sebe následkem tlakové vidlice nejen za zhoršených povětrnostních podmínek, ale prakticky kdykoliv), dvoják dubu se svislou prasklinou (S30), který je v havarijním stavu a je třeba jej bezodkladně odstranit a nekvalitní jednostranně rostoucí dřevina dubu (S29). Je možné, že kdyby byla tato porostní skupina cca před 20 lety odborně zhodnocena a probrána klasickou pěstební probírkou a byly v ní ponechány pouze 2

kvalitnější dřeviny nebyla by možná tato porostní skupina dnes zcela k odstranění, ale to již není relevantní. V této ploše dojde k největšímu množství výsadeb. Plochu je možné zcela ozelenit, je však třeba zamyslet se nad její náplní. Z hlediska urbanistického by právě tato plocha mohla být neatraktivnějším prvkem v tom slova smyslu, že právě zde by bylo možné instalovat vodní prvek s odpočívadlem. Buď přímo v této zelené ploše, případně na její hraně či okraji směrem ke středu parku = v místě spadlé břízy je pro vodní „hrátky“ nejlepší místo. Zde je nyní dostatek místa a stávající vodní prvek je nablízku, takže problém se zdrojem vody by neměl nastat. Jakékoliv případné stavební práce v této části parku také nejméně zasáhnou provoz v parku jako celku. Stejně tak dobře je, ale možné v místě po spadlé bříze uvažovat o výsadbě soliterního jehličnanu, například douglasky tisolisté, která v budoucnu převezme funkci vánočního stromu určeného ke zdobení v adventním čase. V této variantě by však bylo třeba zvolit skutečně vzrostlou a kvalitně zapěstovanou dřevinu, tady by bylo zcela kontraproduktivní šetřit na sadovnickém materiálu.

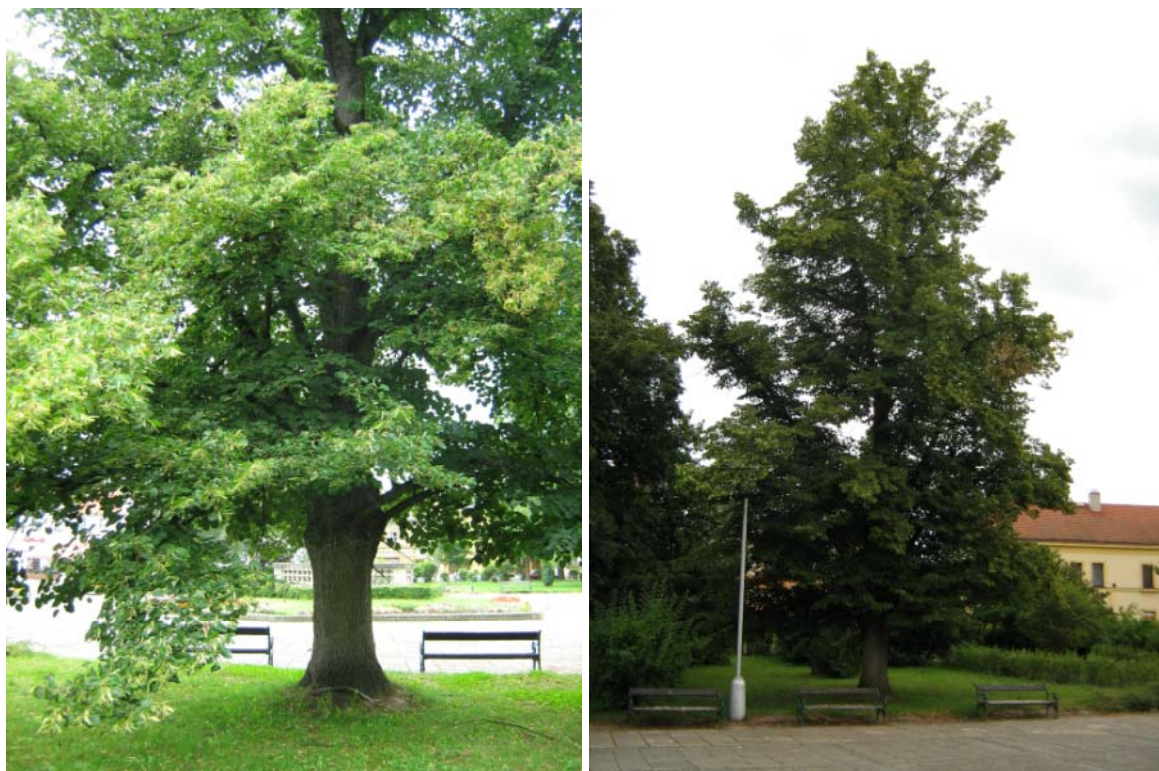
Tato část parku je velmi půvabná a zde je třeba pouze nepatrných úprav, jde o „čistou“ plochu travnatou s krásnou soliterní lípou (S26), která tomuto prostoru dominuje. Prostor je jasně vymezen, obdélníkový tvar mu dávají cesty a zpevněné plochy, které ho lemují. Plochu zeleně je třeba očistit od nesmyslných a tříštivě působících chaoticky nasázených keřů a v zadní části ponechat jen skupinu 3 smrků omorik v trávniku (S33, S34 a S35). Tím se otevře velmi efektní boční průhled na dominantu lípy. Prostor není třeba více ozeleňovat, uzavřená travnatá plocha bude dostatečně zajímavým prvkem v kontextu nového průhledu.

*Stávající soliterní lípa – dominanta v ploše parku č. VI – pohled z obou stran :*

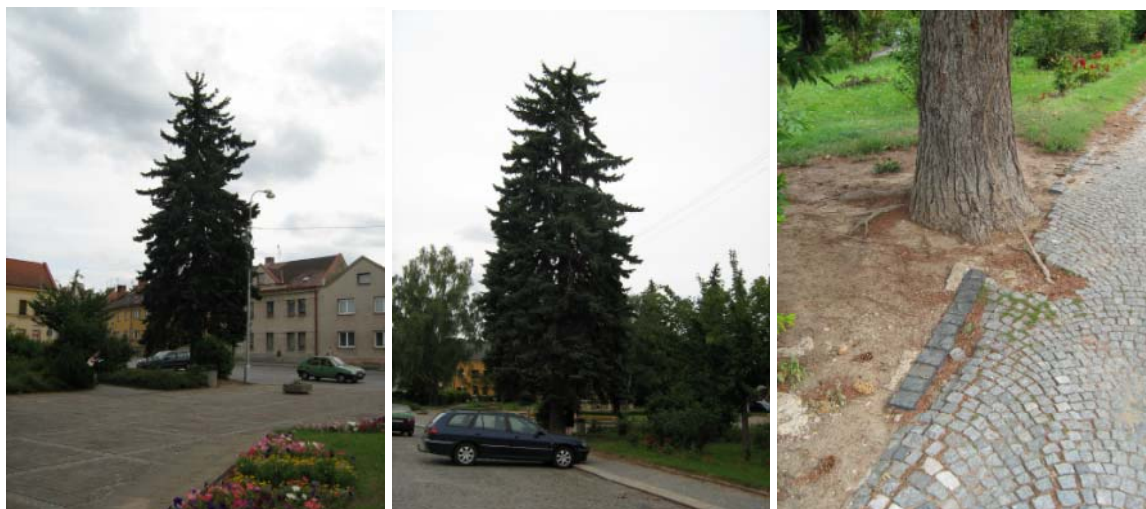
Tato okrajová část parku je dnes definována jako prostor okolo vzrostlého jehličnanu (S36) – smrku stříbrného, který je dnes zdooben jako strom vánoční. Jde o místní zvyklost, kterou bude složité změnit, ale strom má poškozený kořenový systém (polovina je zadlážděná) takže jeho perspektiva na stanovišti není valná, dále je to dřevina, u které lze v brzké době očekávat nízkou provozní bezpečnost a v neposlední řadě není strom ani správně situovaný, protože okolo něj není dostatek zpevněných ploch pro nějaké adventní aktivity. Strom byl zřejmě při předláždění chodníku nevratně poškozen, zejména utrpěl povrchový kořenový systém.

*Stávající vánoční strom – smrk stříbrný :*

Část osob, které se u stromu při vánočních akcích sejdou musí stát na dlažbě, která již je součástí komunikace, což není bezpečné. Po nějaký čas zde ještě může takto smrk fungovat, ale je třeba již nyní vysadit do plochy č. 5 na uvolněné místo po bříze, případně rozšířit plochu č.4. o prostor v dlažbě tzv. stromové místo pro výsadbu nového vánočního stromu. Toto téma by ještě mělo být předmětem diskuze. Dále se v zelené ploše č. 7 nachází 1 strom sakury s poškozeným kmenem a množství keřů bez smysluplné koncepce.

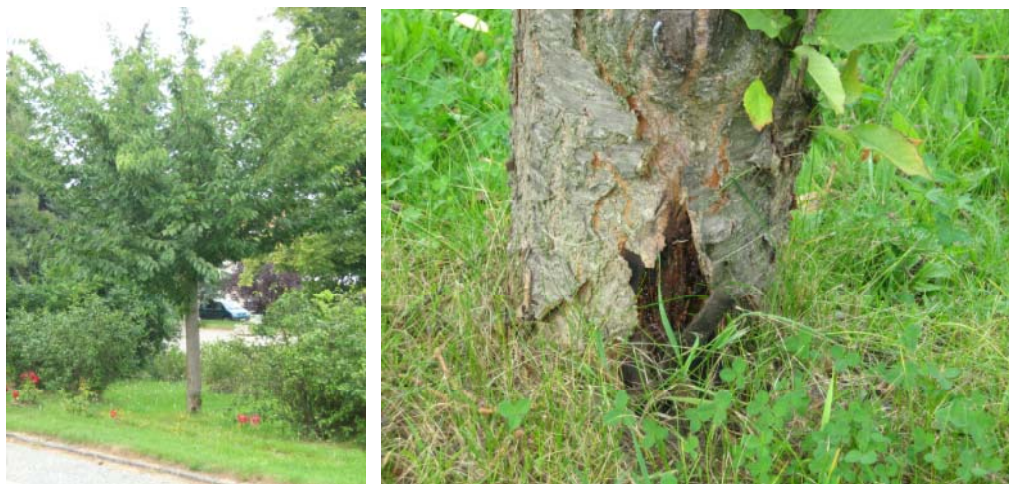
*Stávající dřevina – sakura v ploše parku č. VII :*

Strom sakury (S37) není vzhledem ke svému poškození v patě kmene perspektivní a je třeba jej odstranit. V tuto chvíli však není provozně nebezpečný a naléhavost jeho výměny je nyní nízká. Tato plocha bude lemovaná stromy lípy, které budou tvořit rámeček celého parku, do rohové části budou doplněny 3 stromy okrasné hrušně (*Pyrus communis* „Beech Hill“), které budou se stromořadím lip vhodně kontrastovat (svěže zelené lípy a okrasné hrušně s tmavozeleným lesklým listem, které v květnu nádherně a bohatě bíle kvetou).
