# Bakov nad Jizerou - obnova zeleně na Mírovém náměstí

## **Bakov nad Jizerou** **- obnova zeleně na Mírovém náměstí**

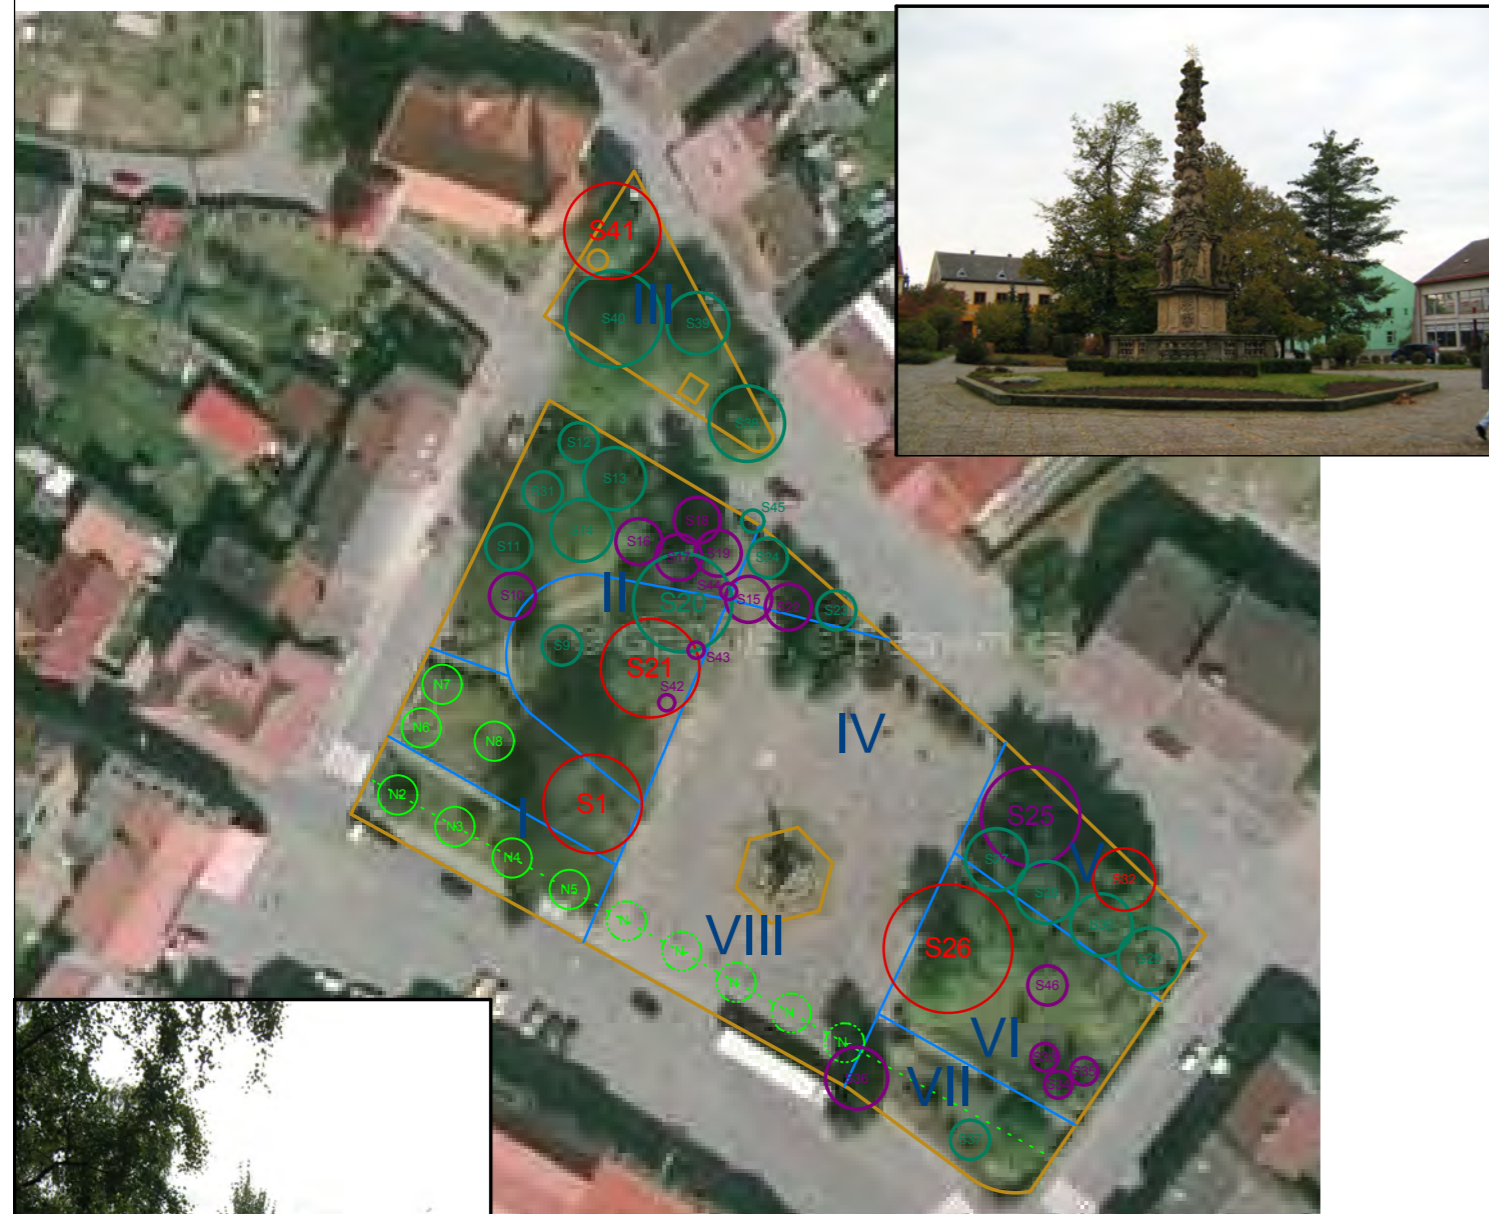
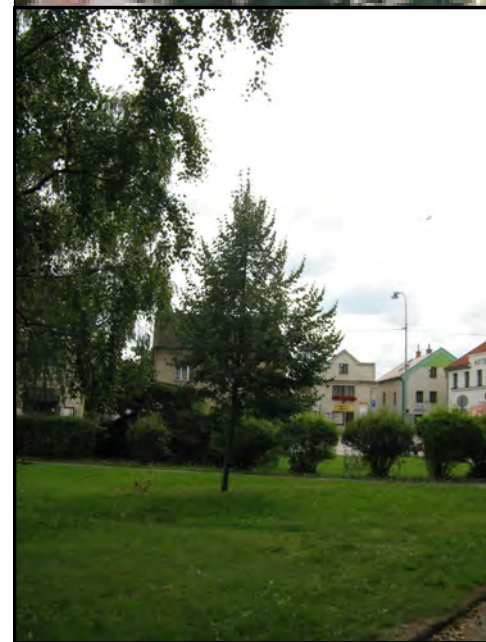
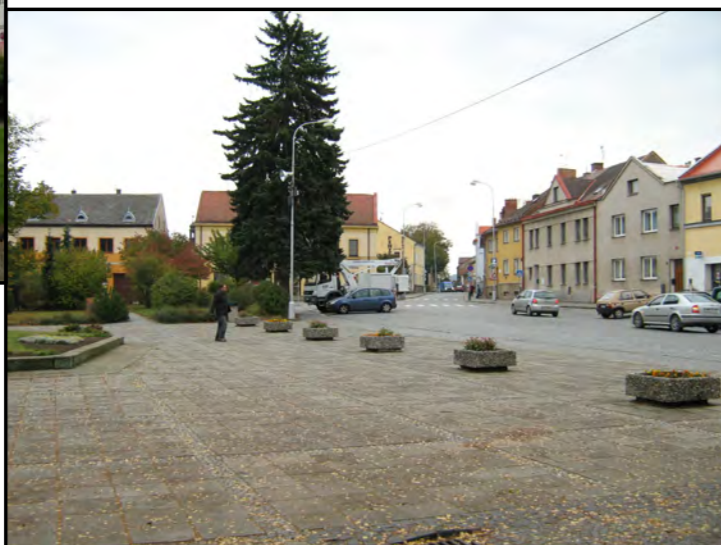
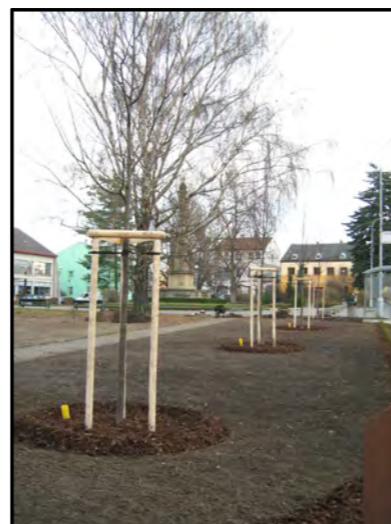
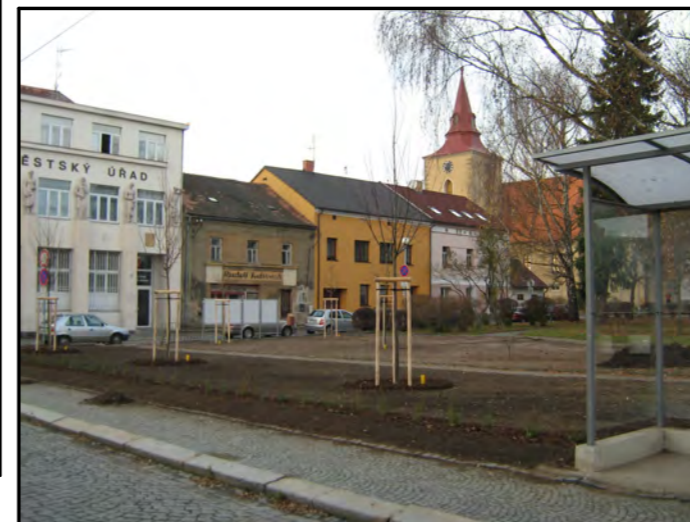
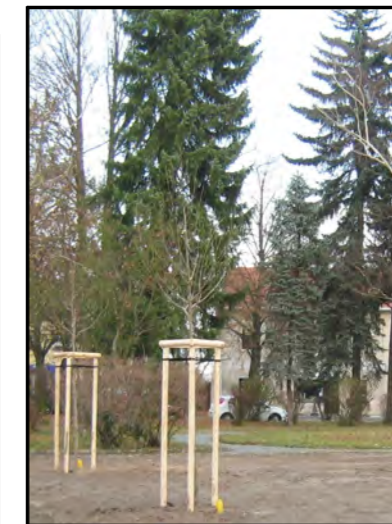
Stávající stav

V současné době je nejen zeleň v parku, ale celý park v poměrně špatném stavu, z části vlivem vichřice, která se zde 23.7.2009 prohnala, z části vlivem nedostatečné údržby, která zde několik desítek let zpátky není dostačující. Velká část vegetativních prvků byla při vichřici poškozena, některé stromy spadly či se vyvrátily, část stromů byla nevratně poškozena a již byly či budou muset být vykáceny, aby nebyly ohrožením pro procházející osoby a návštěvníky parku. Ze zbývajících částí dřevin je část, bohužel však velmi malá část dřevin, dlouhodobě perspektivní a zbývajících částí dřevin není perspektivní z různých důvodů, některé dřeviny jsou již staré, na hranici své životnosti, některé stromy mají závažná poškození, navzájem se omezují ve zdárném růstu a vývoji, některé jsou pouze nevhodně zapěstované či neestetické atd.

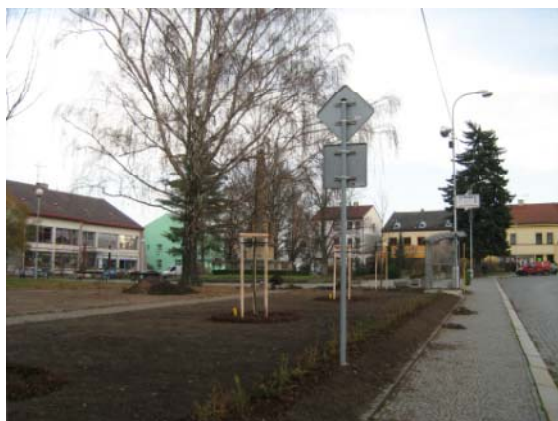
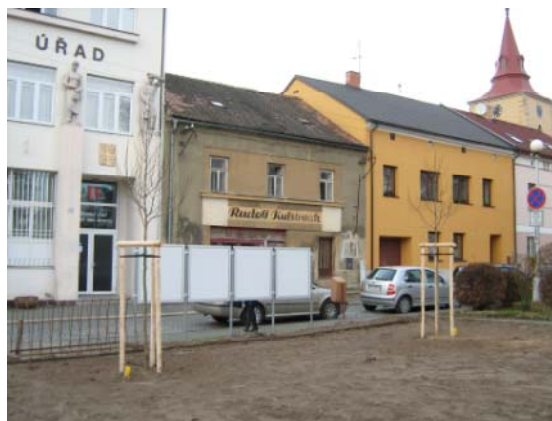
### *Již zrealizovaná 1.etapa obnovy parku – plocha č.I parku :*

Již zrealizovaná část parku (1.etapa) je pojata jako reprezentační parter před budovou Městského úřadu, který bude vhodným místem pro focení svatebčanů, kteří právě zde před radnicí hledají esteticky přijatelné a důstojné zátiší a „pozadí“ pro dokumentaci důležitých osobních událostí. Stromy jsou zde voleny kvalitní, okrasné listem a zároveň krásně kvetoucí = magnólie (N6, N7). Plochy jsou lemovány stále zelenými keři, stromy jsou situovány do středu ploch. Solitera vnitřní plochy je krásně červeně kvetoucí strom jírovce pleťového (N8). V ploše byl dočasně ponechán jako dočasná solitera strom břízy (S1), který je v poměrně dobrém stavu, i když se jedná o dřeviny krátkověkou, která již nemá před sebou dlouhá desetiletí, snad roky. Samozřejmě, aby tato plocha působila reprezentativně je ještě třeba ji doplnit o kvetoucí záhony růží a letniček tak, aby se maximalizovala barevnost tohoto prostředí. Tato plocha není „přesázená“ zelení, dřevin je tu optimální počet tak, aby se plocha udržela přehledná a tudíž i maximálně bezpečná. V počtu vzrůstných stromů je upřednostněna kvalita před množstvím. I keřové patro je osázeno kvalitními a ceněnými keři na úkor množství (Buxus sempervirens, Magnolia „Susan“, Prunus laurocerasus „Otto Layken“, Taxus baccata „Repandens“, ...).

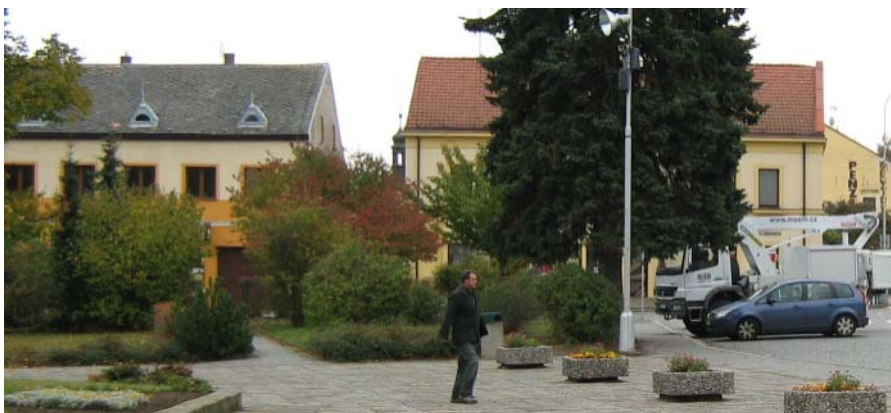
*Stávající dřeviny v ploše parku č. VII - celkový pohled :*

Strom sakury (S37) není vzhledem ke svému poškození v patě kmene perspektivní a je třeba jej odstranit. V tuto chvíli však není provozně nebezpečný a naléhavost jeho výměny je nyní nízká. Tato plocha bude lemovaná stromy lípy, které budou tvořit rámeček celého parku, do rohové části budou doplněny 3 stromy okrasné hrušně (*Pyrus communis* „Beech Hill“), které budou se stromořadím lip vhodně kontrastovat (svěže zelené lípy a okrasné hrušně s tmavozeleným lesklým listem, které v květnu nádherně a bohatě bíle kvetou).

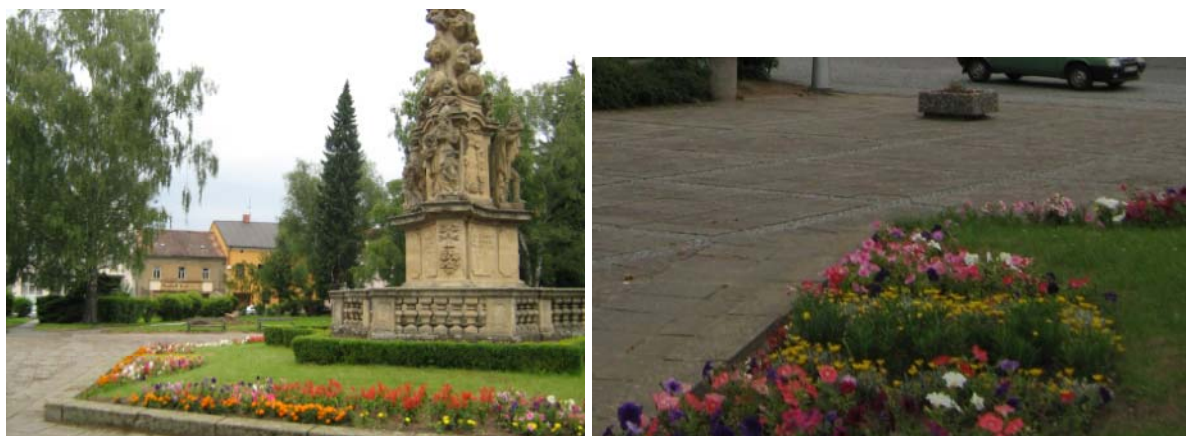
*Stávající zeď v ploše parku č. VIII - celkový pohled :*

Zeleň okolo centrálního prvku – morového sloupu je naprosto vyhovující. Kombinace letniček, trávníku a stále zeleného zimozrázu v historizujícím obvodovém záhoně je kompozičně optimální a netřeba na ní nic měnit. Snad jen ke zvážení navrhuji používat méně druhů květin a méně barev letniček, aby bylo místo nejen krásné, ale také patřičně důstojné. Dva maximálně tři druhy letniček v barevné kombinaci „tón v tónu“ budou vkusným a nezpochybnitelným barevným akcentem k historickému prvku, který je nádhernou dominantou náměstí a parku na něm.
