1. Posouzení zdravotního stavu stromů Hlohu obecného – **Crataegus oxyacantha var.**

Paulie Redh v Bakově nad Jizerou v ulici Palackého.

Č.j.: 12-05-30-HO-1

Zápis z inspekčního šetření

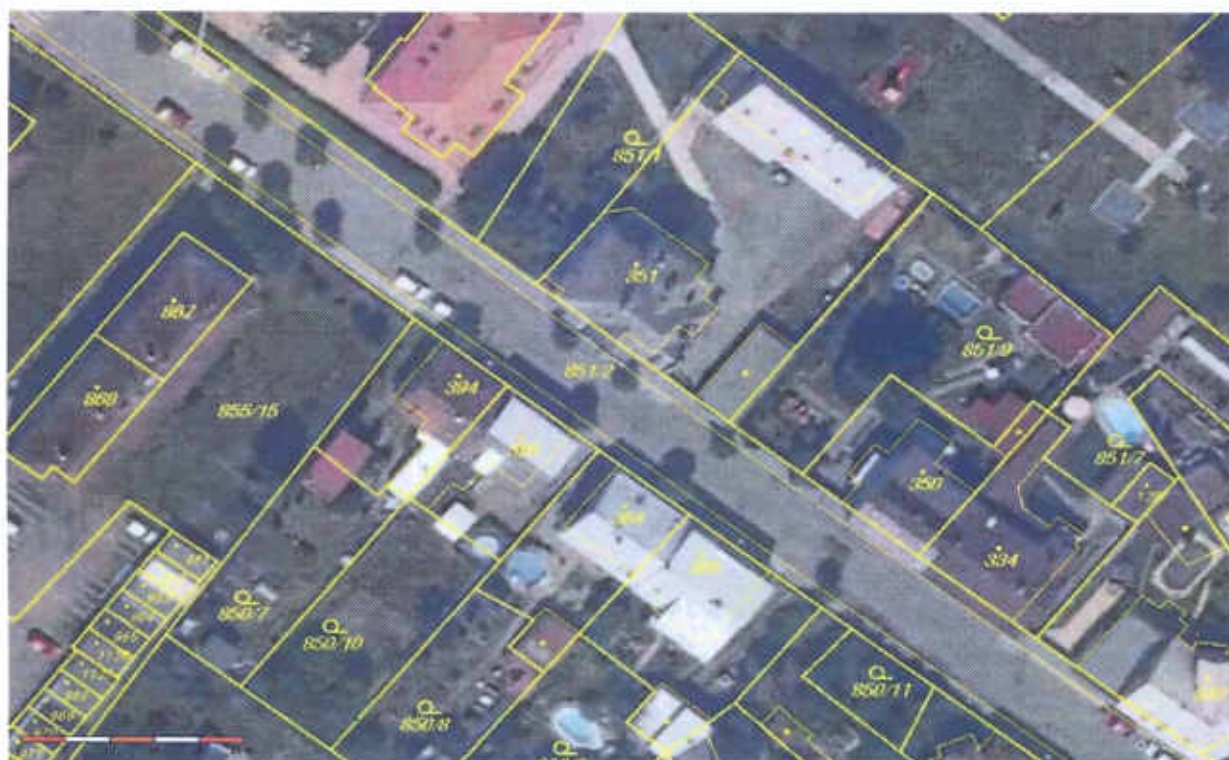
Řešené území je ve středu obce Bakov, jde o pozemek (veřejný prostor) v Palackého ulici a to od železničních kolejí po křižovatku u základní školy. Uprostřed ulice Palackého je vstup do mateřské školky. Stromořadí je po obou stranách ulice, stromy byly původně vysázeny v pravidelné rozteči, dnes se zde nachází cca polovina původního počtu stromů. Linie stromů odděluje komunikaci od chodníků. Kmeny stromů jsou obdlážděné a kořenový systém stromů je z velké části pod stávající dlažbou, na které parkují vozidla. Stromořadí i chodníky po obou stranách lemují zástavba domů. Pozemek je rovinatý, není zde patrné žádné převýšení. Vlastník pozemku, na kterém se dřeviny nachází, je zadavatelem tohoto odborného posouzení. Nadmořská výška 222 m.n.m.

Alej je monodruhová, všechny stromy rodu hloh, konkrétně *Crateugus laevigata* (hloh obecný růžový). Stáří stromů je u všech dřevin stejné, odhadovat lze stáří 60 až 80 let. Dřeviny ve stromořadí působí stejným dojmem, evidentně byly tvarovány a jejich tvar je velmi vyrovnaný. Dřeviny nikde nazasahují do zahrad domů, zřejmě zde docházelo k pravidelné cyklické údržbě. Dřeviny jsou staré, jde o krátkověkou dřevinu. Přibližně polovina dřevin již ve stromořadí schází. Stav stromů je velmi podobný, stárnoucí dožívající exempláře s množstvím defektů (prasklé kmeny, odpadávající části dřeva, steřď větví i kořenů zasažený hnilobou). Alej není pod památkovou ochranou a zřejmě má jen malou historickou hodnotu. Velmi cenná je, ale z hlediska architektonicko - kompozičního (zdůrazňuje střed intravilánu) a zejména zde plní velmi výraznou mikroklimatickou funkci. Z hlediska ochrany přírody a krajiny jde o plnohodnotný krajinný prvek ve formě sídelní zeleně (zeleň sídla, zeleň obce).

Alej je z hlediska kvality porostu polorozpadlá, dále stárne a rozpadává se. Nejsou zde patrné žádné pokusy o obnovu. Dendrologický potenciál stromořadí je přinejmenším sporný, spíše

velmi nízký, a je evidentní, že pouze péstební (arboristické) zásahy situaci nevyřeší. Každopadně je třeba rozsáhlého zásahu jinak bude brzy ohrožena sama existence obou liniových prvků. Bez patřičného zásahu se alej rozpadne a součástí tohoto procesu může být poškození zdraví a majetku obyvatel pádem větví či celých stromů. Množství defektů je značné, rozhodně větší než by odpovídalo frekvenci osob, pod těmito stromy se pohybujících. Je třeba si uvědomit, že cíl pádu je zde značný. I při pádu či rozlomení těchto nevysokých stromů (stromy se sesazovanou tvarovanou korunou) může dojít k problému. Situaci je třeba neodkladně a komplexně řešit. Zde je nezbytné si uvědomit, že zde prochází velké množství malých dětí a tudíž, i když nejde o příliš vysoké dřeviny (cca 6 m), by každý pád větve či rozlomení stromu mohlo mít fatální důsledky. Samozřejmě se však musí jednat o postup zákonný, v souladu se zákonem o ochraně přírody a krajiny a také je třeba zvolit přístup šetrný k místním obyvatelům, citlivě podané a včasné informace. Je třeba přistupit k celkové obnově stromořadí v době vegetačního klidu a pro nově vysazené stromy zajistit mnohem lepší podmínky, zejména mnohem větší prokořenitelný prostor pro kořenový systém nově vysazených dřevin.
